# CERIMA

N/REF. :Tugger

Le : mercredi 9 septembre 2015

- Incident sur le Tugger (le fusible 0.5A protégeant le joystick est fondu, le Tugger ne fonctionne plus),

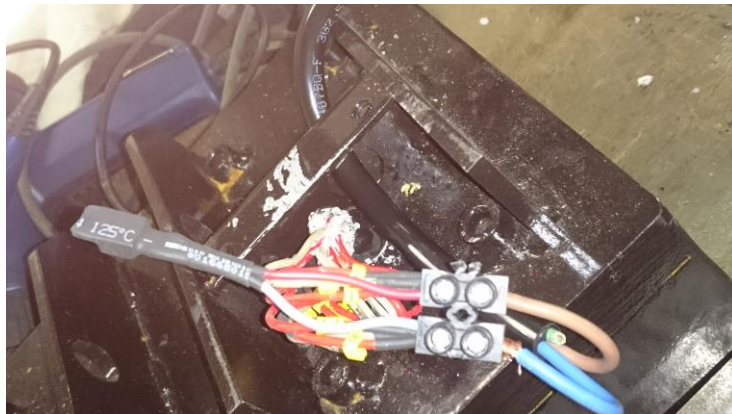
Au niveau du raccordement de l'aimant :

La fusion du fusible met en évidence un problème électrique (surtension) qu'il faut identifier.

Le fil rouge de la diode est raccordé au +24V de l'alimentation et le fil bleu au 0V.  
La diode est passante du fil bleu vers le fil rouge et non-passante du fil rouge vers le fil bleu.  
Si la diode est défectueuse, la remplacer par celle fournie.

Avant de remettre en service le Tugger, vérifier la diode qui est sur l'alimentation de l'aimant.

Après cette opération, remplacer le variateur puis remplacer le fusible FJ si nécessaire.

Remettre l'appareil sur tension et faire les essais.
